快適な水まわりのパートナー
泉水設備株式会社

蛇口のハンドル部から水が・・・

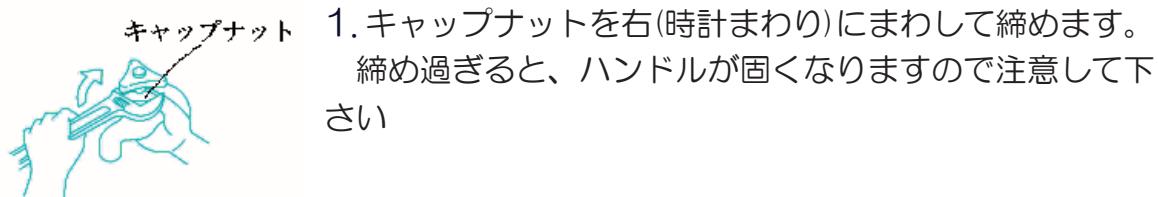
原因 : キャップナットのゆるみか、
三角パッキンの摩耗が原因です。

解決方法 1 : キャップナットを締め直します。

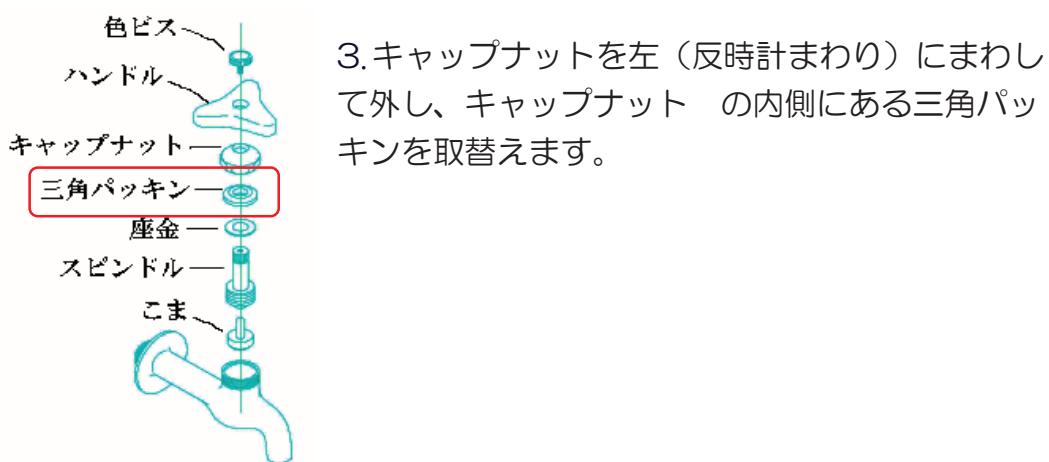
解決方法 2 : キャップナットを締め直しても解決しない場合は、
三角パッキンを取り換えましょう。

1. 水道の元栓を閉めます

4. キャップナットを締め元に戻します。キャップナットを強く締めるとハンドルが固くなるので締め過ぎに注意して下さい

5. 水道の元栓を開けます
